<b>과제명 (정책명)</b>		국지성 집중호우 선제적 대응을 위한 도시철도 시설물 차수대책 추진 (본사사옥 및 역사 출입구 차수판 설치)			
<b>부서명</b>		건축팀	<b>주담당자</b>	관리3급 정성일	
			<b>협업직원</b>	기술4급 오동환	
<b>분야</b>	1차	규제혁신* 여부 Y <input type="checkbox"/> N <input checked="" type="checkbox"/>			
	2차	경제활성화 <input type="checkbox"/>	재난·안전 <input checked="" type="checkbox"/>	디지털 혁신 <input type="checkbox"/>	국민생활 지원 <input type="checkbox"/>
		기타 <input type="checkbox"/> (직접입력 : )			
<b>각종대회 수상실적</b>		언론보도 : 광주도시철도, 여름철 시민 안전 지킨다(남도일보, 2023.06.04.월요일)

### 1. 추진배경

## 2. 추진내용(사업개요)

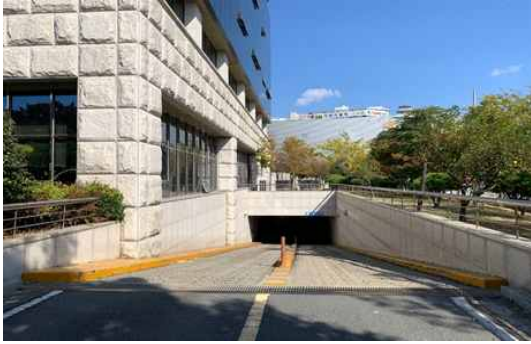
본사사옥 지하주차장 입구

차수판 설치 전

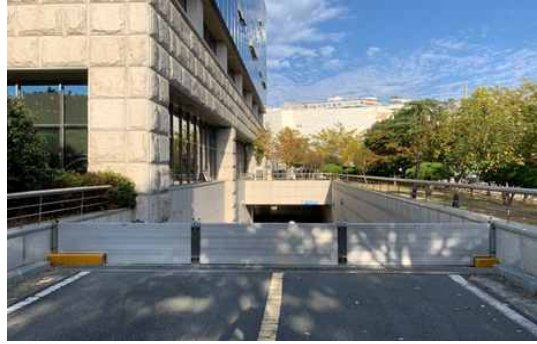
본사사옥 지하주차장 입구

차수판 설치 후
