- 통신설비 전원공급 안정화를 위한 -

## 통신기계실 축전지 교체 결과보고

**광주광역시도시철도공사**

- 통신 팀 -

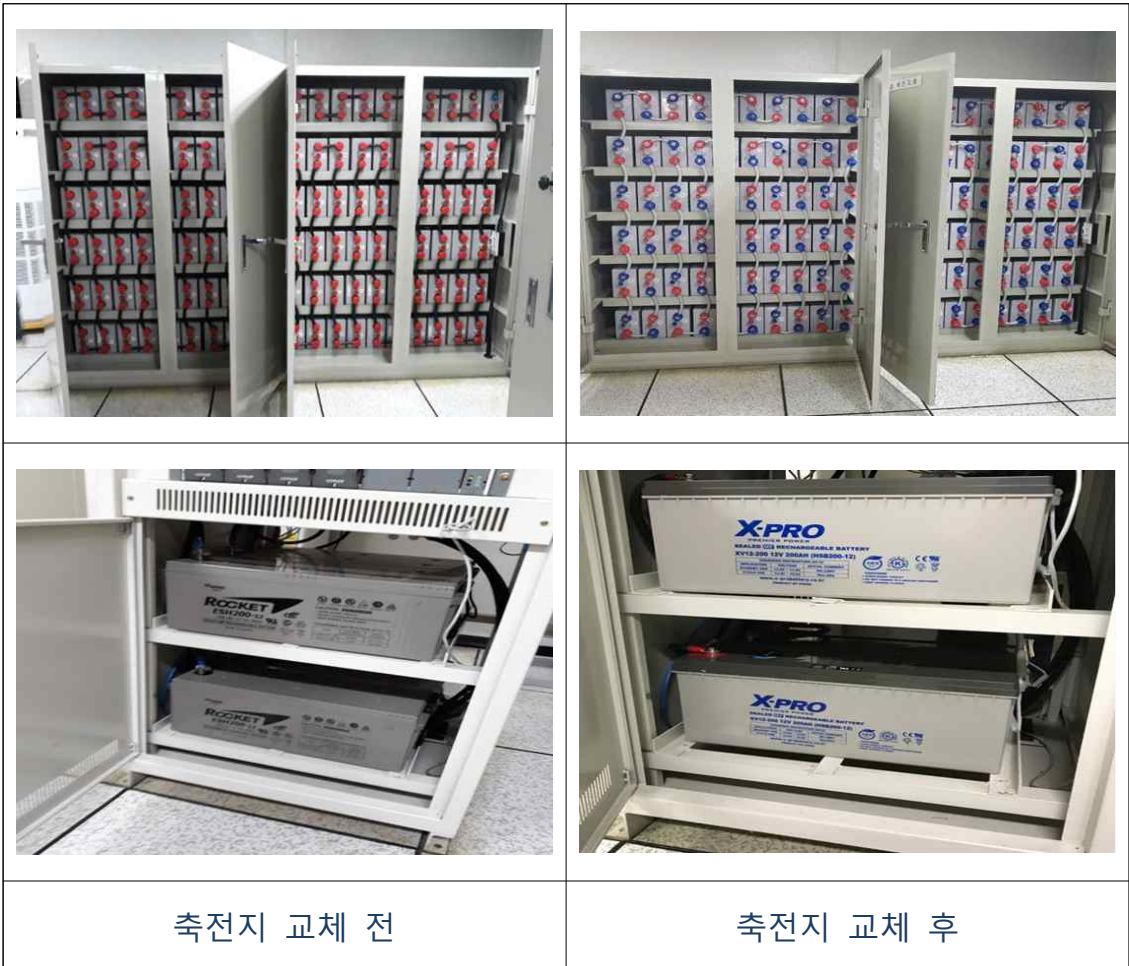
○ 교체 사진

축전지 교체 전

축전지 교체 후

- 주요내용
  - 노후화된 무정전전원장치 및 광정류기용 축전지 교체

- 축전지 교체 후 전압, 내부저항 측정 및 방전시험
